PILARES

# CUADROS ORIENTATIVOS DE PATOLOGIA

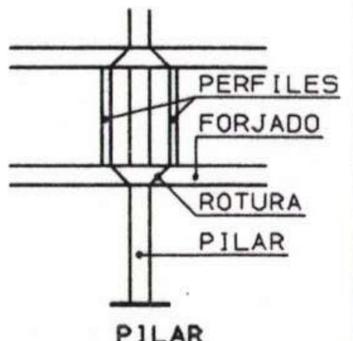
48  ROTURA EN FORJADO POR APUNTALAMIENTO INCORRECTO	Rotura muy grave a 45° por cortante en forjado inferior y superior.  ****

PERFILES FORJADO ROTURA PILAR  PILAR	Colocar sólo perfiles en la planta afectada donde el pilar no tiene la resistencia suficiente.	Colocar con urgencia soportes metálicos en las plantas inferiores y superiores.	Cap. 4.1 Figura 1A

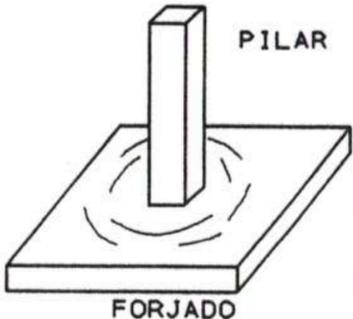
DEFECTOS	CARACTERISTICAS	FIGURAS	CAUSAS	MEDIDAS DE PRECAUCION	REFERENCIA
53  PUNZONAMIENTO	La rotura es rápida y muy grave. Las fisuras son cerradas y se sitúan alrededor del pilar.  ****

PILAR FORJADO	Escaso espesor del forjado. Armadura transversal insuficiente. Hormigón de menor resistencia que la prevista.	Apuntalar con urgencia. Aumentar sección. Colocar armadura transversal. Colocar en la cabeza del pilar perfiles en forma de cruz.	Cap. 6.9  Fotografías 15-16
54  TORSION DE COMPATIBILIDAD	Media a grave. Fisuras en el perímetro de vigas y zunchos perimetrales.  ***

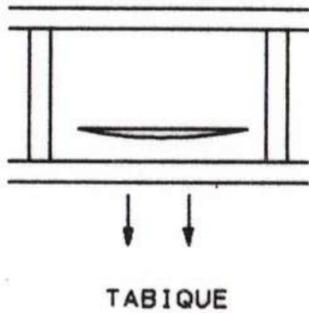
DEFECTOS	CARACTERISTICAS	FIGURAS	CAUSAS	MEDIDAS DE PRECAUCION	REFERENCIA
57  FLECHA EN TABIQUE SOBRE VIGA	Leve. Aparece horizontal cerrándose en los extremos al flectar la viga inferior y al estar adherida al forjado la tabiquería.  *

TABIQUE	Falta de rigidez de la viga si soporta un cerramiento. Hormigón de inferior resistencia. Desapuntado prematuro. (El daño es más acusado en las plantas inferiores), aumento de la sobrecarga.	Esperar que la viga complete su deformación y reparar con vendas elásticas. Colocar debajo del tabique un material elástico. Aumentar la rigidez de la viga.	Cap. 7.5  Fotografías 9-10  Figura 9
58  FLECHA EN TABIQUE SOBRE VIGUETAS	Leve. Fisura con abertura constante de tabique en sentido transversal a las viguetas.  *

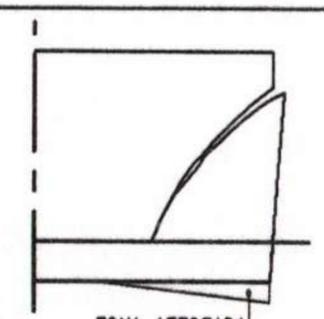
PERSPECTIVA	Deseccación del terreno. Pérdida de apoyo de la cimentación. Cimentación muy superficial que queda afectada por los cambios climatológicos.	Recalzar la cimentación y grapar las grietas.	Cap. 2.5  Fotografías 20-25-26  Figura 12
90 <b>ASIENTO LARGO EN UN CIMIENTO</b>	Media. Grieta a 45° más abierta por la parte superior que se cierra a medida que se aleja de la zona de mayor asiento.  **

ZONA AFECTADA	Asiento de mayor magnitud en una cimentación. Excavación más profunda en solar medianero. Zanjas profundas para instalación de redes.	Eliminar la causa que provoca el asiento y reparar las grietas con grapas de acero. Si se estima conveniente recalzar la cimentación.	Cap. 2.1  Fotografías 3-4-5  Figura 3  Cap. 2.4  Fotografías 15-16

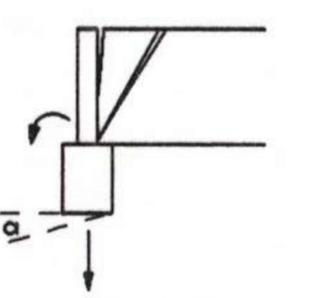
91 <b>GIRO EN CIMIENTO</b>	Media a grave. Fisura abierta en la parte alta del muro y se cierra cuando desciende. La gravedad depende de la magnitud del daño.  **

CIMENTACION	Cimentación muy superficial que queda afectada por los cambios climatológicos. Excavación en solar medianero.	Recalzar el cimiento con apoyo a mayor profundidad, donde no quede afectado por los cambios de humedad. Si se trata de viviendas, apuntalar antes de que se produzca el desplome del muro	Cap. 2.1  Fotografías 1-2-6-7-8-9  Figuras 2A-2B
92 <b>FISURAS EN TABIQUERIA INTERIOR POR DESCENSO DE UN PILAR</b>	La gravedad depende de la magnitud y la causa del asiento.  **

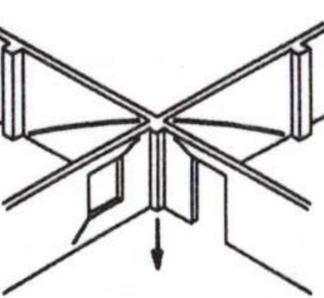
Acortamiento de las cabezas de pilares. Asiento de una zapata.	Averiguar y eliminar la causa que provoca el fallo. Reparar las fisuras.	Cap. 4.10  Figura 13

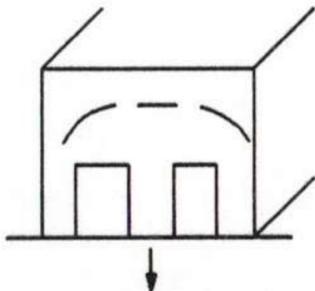
ALZADO	Aumento de la presión de trabajo del terreno en un extremo de la fachada.	Aumentar superficie del cimiento en la zona afectada.	Cap. 2.24  Figuras 51-52
94  ASIENTO CENTRAL DE UN MURO DE FACHADA	Media. La grieta forma un arco de descarga.  **

ALZADO	Rotura en las redes. Construir sobre rellenos sin compactar. Deseccación del terreno. Disminución de la capacidad portante del terreno.	Eliminar la causa que produce el asiento. Recalzar.	Cap. 2.4  Fotografía 18
95  APLASTAMIENTO DE UN TABIQUE POR ASIENTO DE LA CIMENTACION	Leve o media. Fisuras verticales muy finas por aplastamiento de tabiquería en planta baja.  *

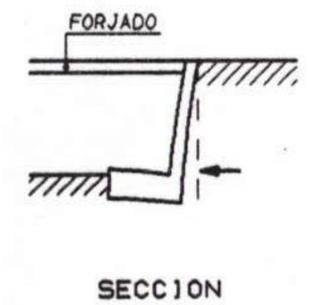
Peso insuficiente. Cálculo deficiente. Aumento del empuje.	Aumentar sección. Reducir empuje.	Cap. 1.3  Fotografías 7-8  Figuras 5-6
98  DESLIZAMIENTO EN LA BASE DE UN MURO DE CONTENCION	Media a grave. Sólo existe un deslizamiento de la base del muro.  **

Puntera insuficiente y forjado muy resistente que impide el vuelco del muro.	Aumentar la base de la puntera.	Cap. 1.11  Figura 20
99  DESLIZAMIENTO PROFUNDO	Media a grave. El muro bascula sobre su base y se inclina hacia las tierras que soporta.  ***

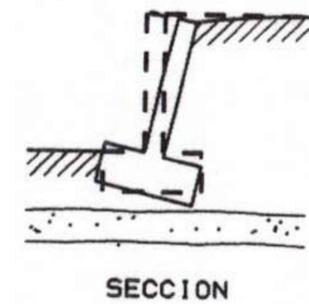
El fallo sucede cuando existe bajo el muro un estrato muy blando.	Es necesario un estudio geotécnico y lo más probable es que se tenga que reforzar mediante micropilotaje.	Cap. 1.11  Figura 16

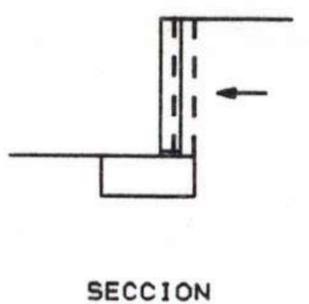
100  ROTURA POR ESFUERZO RASANTE	Grave. Rotura entre la unión de la puntera con el muro.  ***

Deficiente unión entre muro y cimentación, sucede al actuar el empuje activo de las tierras.	Si el muro cumple todos los requisitos, repararlo uniéndolo con resina epoxi.	Cap. 1.11  Figura 17

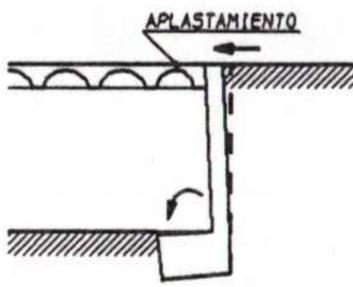
104  APLASTAMIENTO DEL FORJADO POR VUELCO DEL MURO DE CONTENCION	Grave. Aplastamiento del forjado en zona de bovedillas.  ***

SECCION	Puntera pequeña y forjado con resistencia insuficiente para soportar el empuje de tierras.	Apuntalar. Aumentar la puntera del muro o si es posible atirantarlo. Colocar viga a nivel del forjado para que no continúe el aplastamiento.	Cap. 1.10  Figura 15

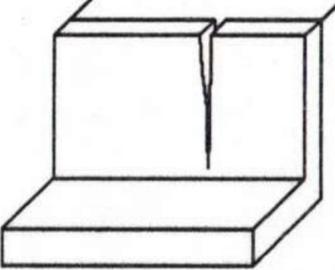
DEFECTOS	CARACTERÍSTICAS	FIGURAS	CAUSAS	MEDIDAS DE PRECAUCION	REFERENCIA
105 RETRACCION HIDRAULICA EN MURO DE CONTENCIÓN DE HORMIGON ARMADO	Leve. La fisura es abierta en la coronación y se cierra cuando desciende. Aparece durante el endurecimiento del hormigón.  *

ALZADO	Omisión de juntas de hormigonado. Escasa cuantía de armadura. Longitud excesiva del muro.	Esperar que termine la retracción. Colocar armadura en la coronación en sentido longitudinal y sellar la fisura.	Cap. 1.6 Figura 9
106 RETRACCION TERMICA EN MURO DE CONTENCIÓN	Leve. La fisura suele ser más abierta en la coronación, con frecuencia queda interrumpida en su trazado. Aparece con la obra en servicio.  *

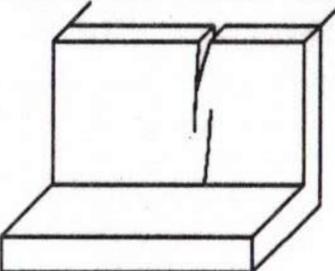
ALZADO	Longitud excesiva de muro sin juntas de dilatación. Escasa cuantía de armadura longitudinal.	Hacer juntas de dilatación. Añadir armadura longitudinal para reducir las retracciones.	Cap. 1.6 Fotografías 12-13 Figura 10 Cap. 1.7 Fotografía 16

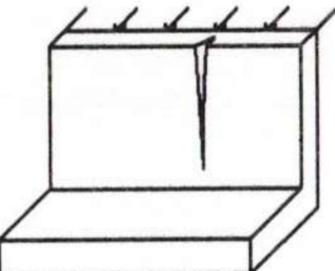
SECCION MURO	Asiento diferencial de la masa de hormigón. También pueden surgir por retracción.	Esperar que complete el asiento o la retracción y repararlas.	Cap. 1.6 Figura 9.
108 TRACCION HORIZONTAL EN MURO DE CONTENCIÓN DE HORMIGON ARMADO	Media a grave. Fisura abierta en cara interior, que se cierra a medida que desciende.  **

ALZADO	Escasa armadura horizontal, en la cara interior del muro. Aumento del empuje.	Añadir la armadura que necesita. Reducir el empuje. Aumentar sección. Atirantar el muro.	Cap. 1.4 Fotografía 9 Figura 7

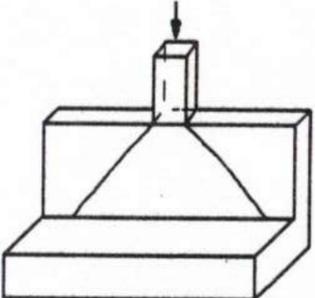
SECCION	Sucede con axiles elevados y con puntera de poco espesor.	Apuntalar con urgencia la zona afectada, antes de que surjan mayores daños y aumentar el canto de la puntera.	Cap. 1.11  Figura 23
111  CORTANTE EN MURO DE CONTENCION POR AXIL DE UN PILAR	Media a grave Fisura a 45° que divide el muro de contención.  **

ALZADO	Axil muy elevado que produce la rotura, por no tener el muro sección o armadura horizontal suficiente.	Aumentar de sección el muro. Colocar la armadura necesaria.	Cap. 1.11  Figura 24

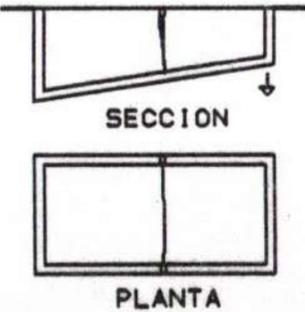
DEFECTOS	CARACTERISTICAS	FIGURAS	CAUSAS	MEDIDAS DE PRECAUCION	REFERENCIA
113 ASIENTO DE UN LATERAL DE UNA PISCINA	Media a grave. La grieta corta al muro y se cierra a medida que desciende.  **

Retracción o desecación de las tierras. Rellenos sin compactar. Corriente de agua que arrastra partículas del terreno. Terreno menos resistente en un extremo. Una inundación.	Realizar una calicata para ver qué sucede. Eliminar la causa. Si se estima necesario, recalzar. Reparar grietas.	Cap. 10.2 Fotografías 5-6-7 Figura 4
114 ASIENTO DE UNA ESQUINA DE UNA PISCINA	Media a grave. La grieta corta el muro en dos laterales o se inclina la piscina.  **

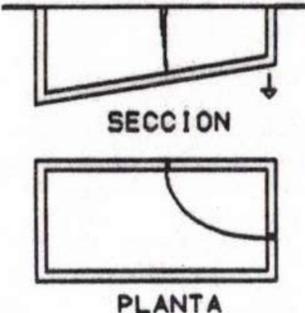
Fuga de agua en terrenos sin compactar. Retracción del terreno estando dos bordes de la piscina con amplias aceras y los otros sin ellas.	Eliminar la causa que produce el fallo. Recalzar cimentación. Reparar grietas.	Cap. 10.3 Fotografías 8-9-10 Figura 5

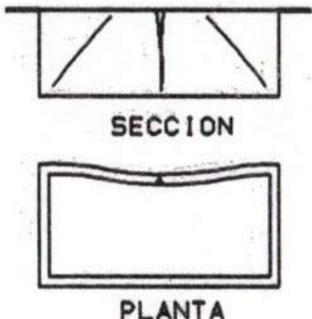
Nivel freático alto. Situación de la piscina donde se forman bolsas de aguas colgadas. Acumulación de agua en el trasdós de un muro de contención. Subida del nivel freático de las mareas.	Realizar vuelos en la losa para evitar la subpresión. Recalzarlas. Si se intenta que descienda puede partir.	Cap. 10.6 Fotografías 13-14 Figuras 8-9
116 TRACCION HORIZONTAL EN UNA PISCINA	Media a grave. Fisuras en vertical o inclinadas por la cara interior.  **

Escasa armadura longitudinal. Empuje mayor del previsto. Aumento del empuje por expansividad.	Añadir armadura horizontal en cara interior. Reducir empuje. Aumentar sección.	Cap. 10.1 Fotografías 1-2-3-4 Figura 1
